<b>Prüfbericht-Nr.:</b> <i>Test report no.:</i>	<b>CN23B5MA 001</b>	<b>Auftrags-Nr.:</b> <i>Order no.:</i>	302102064	Seite 1 von 4 Page 1 of 4
<b>Kunden-Referenz-Nr.:</b> <i>Client reference no.:</i>	N/A	<b>Auftragsdatum:</b> <i>Order date:</i>	2023.07.24	
<b>Auftraggeber:</b> <i>Client:</i>	Xiamen Kseng Metal Tech. Co, Ltd. 6,11F, Huixin Wealth Centre, No.891, Fanghu North 2nd Road, Huli Dist., Xiamen, 361015 Fujian, P.R.China			
<b>Prüfgegenstand:</b> <i>Test item:</i>	Ballast Roof Mounting System-1			
<b>Bezeichnung / Typ-Nr.:</b> <i>Identification / Type no.:</i>	N/A			
<b>Auftrags-Inhalt:</b> <i>Order content:</i>	General test service			
<b>Prüfgrundlage:</b> <i>Test specification:</i>	Selected test(s) as requested by client			
<b>Wareneingangsdatum:</b> <i>Date of sample receipt:</i>	2023.08.03	 		
<b>Prüfmuster-Nr.:</b> <i>Test sample no.:</i>	2308003-4			
<b>Prüfzeitraum:</b> <i>Testing period:</i>	2023.08.09 - 2023.08.21

1	<b>Produktdetails</b> <i>Product details</i>	Ballast Roof Mounting System-1
2	<b>Maße / Gewicht</b> <i>Dimensions / Weight</i>	Tested component size: 1722mm*1134mm*30mm
3	<b>Bedienelemente</b> <i>Operating elements</i>	N/A
4	<b>Ausstattung / Zubehör</b>

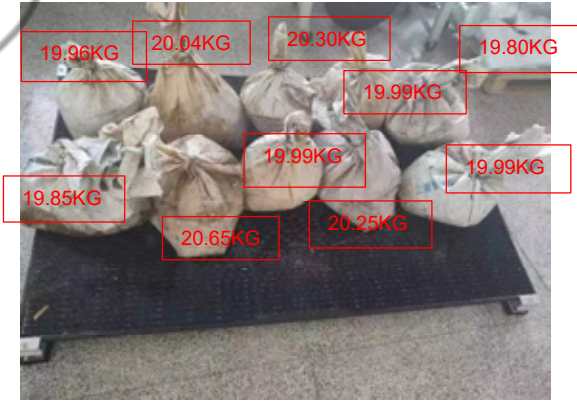
Test Sample	Sample during testing

<b>Absatz Clause</b>	<b>Anforderungen - Prüfungen / Requirements – Tests</b>	<b>Messergebnisse – Bemerkungen / Measuring results - Remarks</b>	<b>Ergebnis Result</b>
1	<p><b>Test Item: Loading test</b></p> <p><b>Customer requirements:</b></p> <p>The sample carries a total weight of 200.82 kg, and it lasts for 13 days.</p> <p>After testing, sample shall have no damages.</p> <p><b>Test Method:</b></p> <p>In-house method according to client's requirements</p> <p>Install the sample on secure railings by manufactory with a total weight of 200.82 kg (distributed uniformly over the whole surface of the sample), and keep the loading for 13 days.</p> <p>After test, check if any damage.</p>	<p><b>Test Result:</b></p> <p>After testing (From 2023.08.09~2023.08.21), sample had no any damages.</p> <p>See photo(s) after the test.</p>
