Prüfbericht-Nr.: <i>Test report no.:</i>	CN23DCE6 001	Auftrags-Nr.: <i>Order no.:</i>	302102064	Seite 1 von 7 Page 1 of 7
Kunden-Referenz-Nr.: <i>Client reference no.:</i>	N/A	Auftragsdatum: <i>Order date:</i>	2023.07.24	
Auftraggeber: <i>Client:</i>	Xiamen Kseng Metal Tech. Co, Ltd. 6,11F, Huixin Wealth Centre, No.891, Fanghu North 2nd Road, Huli Dist., Xiamen, 361015 Fujian, P.R.China			
Prüfgegenstand: <i>Test item:</i>	Tile Roof Mounting System			
Bezeichnung / Typ-Nr.: <i>Identification / Type no.:</i>	RH-304-0041			
Auftrags-Inhalt: <i>Order content:</i>	General test service			
Prüfgrundlage: <i>Test specification:</i>	Selected test(s) as requested by client			
Wareneingangsdatum: <i>Date of sample receipt:</i>	2023.08.03, 2023.09.06

1	Produktdetails <i>Product details</i>	Product description: Tile Roof Mounting System Item No.: RH-304-0041
2	Maße / Gewicht <i>Dimensions / Weight</i>	See photo
3	Bedienelemente <i>Operating elements</i>	N/A
4	Ausstattung / Zubehör <i>Equipment / Accessories</i>	N/A
5	Verwendete Materialien <i>Used materials</i>	SUS304
6	Sonstiges <i>Other</i>	N/A
7	Prüfmusterbereitstellung: <i>Test sample obtaining:</i>	<input checked="" type="checkbox"/> Sen

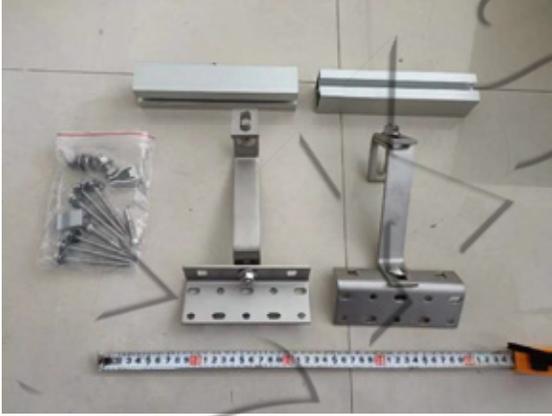
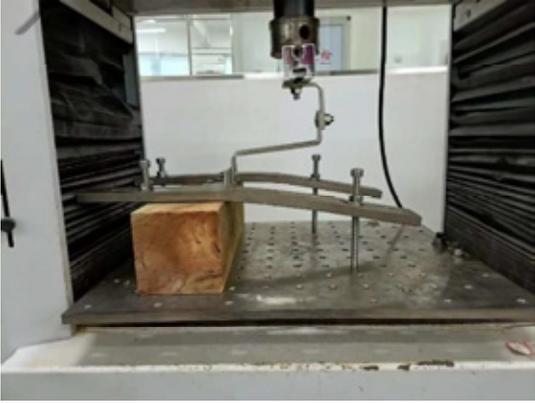
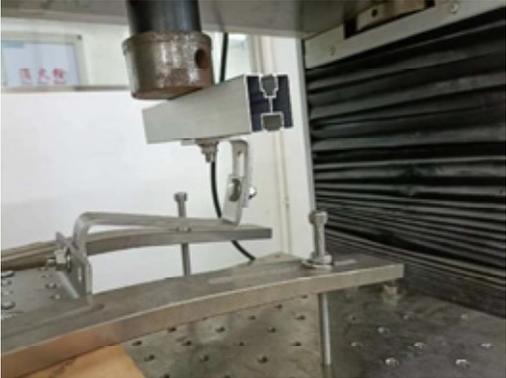
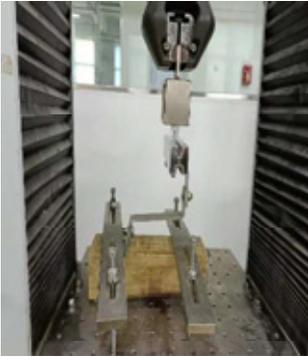
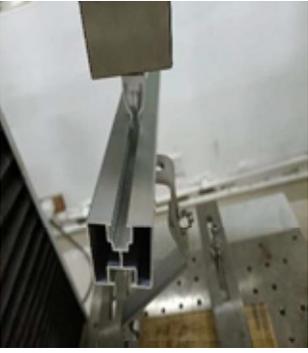
Sample		During testing

After testing		During testing	After testing

- 1) When the max force reached, the sample was deformative, see photo(s) after test.
- 2) Displacement means the deformation and slippage of sample during the tensile test.
